2010年猛暑の都会から避暑？して、クーラー不要、標高1250mの苗名小屋での解体業と土方業

\* 苗名小屋床板張替え工事の事前調査、腐食進行の原因追求、とりうる対策の実施\*

8月13日～16日 (参加者: 8期/佐木、9期/鈴木、11期/安藤、12期/榎本、23期/高岡、29期/松本、30期/笹倉、34期/親跡)

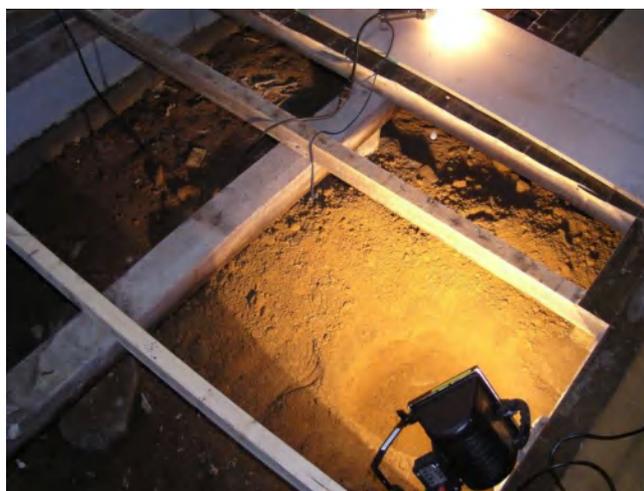
04 床を剥がしたら土間は意外とサラサラ、穴を掘ったら土の湿度を色変化で観察すると差異がないことを確認した

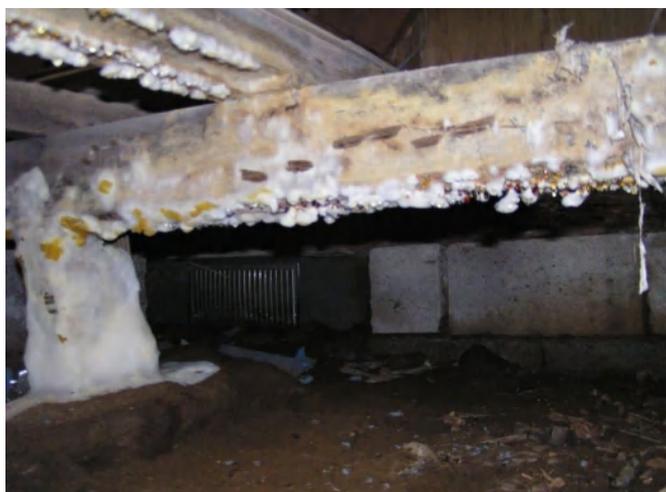
05 剥がした部分の、大引きの腐り状態 (まだ序の口のレベル) 白い黴が垂直の支柱全体を覆い尽くしている！！

- ① 正方形の床部分を四分割して考えると、西北の四分の一の部分が傷んでいる。（床板撤去後の目視）
- ② その西北部分の東側には大引きと床板との隙間（根太の高さ）があり、通風の存在を観察した。
- ③ その西北部分の大引きの腐食程度は、東側から西に向かう程、又北側に向う程凄くなっている。
- ④ 腐食は、まず白色の黴が根太(ネタ)や大引きの表面を覆い尽くし、その後材木の栄養分を吸収してそれを進行させている。黴の種類は不明であり、知識ある何方の見解を求む。（写真05参照）
- ⑤ 湿気は、土間からの垂直方向の呼び込みと、雪が最後まで残り陽当たりの悪い北側からのブロック材の吸湿による水分呼び込みとが考えられる。前者を確認すべく穴掘り実施。（写真04参照）
- ⑥ 柱構造などを外観すると、それは完全に腐っており、アンカーボルトが入っている西北部の基礎の交換は、専門家大工さんに依頼すべきではとの結論を得た。つまり自分たちの施工では困難と見る。
- ⑦ 土間の湿気遮断対策（ポリフィルム敷き&コンクリート流し込み、若しくは砂利敷き詰めなど）をするよりも、通気をきちんとさせる方が防腐効果大であろうと推測できる。
- ⑧ 後述するように（写真10、11参照；東側から西側に向けて吸湿状況が増大している）、屋外の地面からの水分、湿気をブロック製基礎が吸湿して、その水分が基礎の木材に伝播し、通気環境の悪い環境下で黴が発生し、その黴が増殖していく過程が律速しているであろうと推定できる。
- ⑨ 乾燥の目的として、剥がした屋内床下並びに屋外北側均した後、試しに消石灰を地面に散布した。

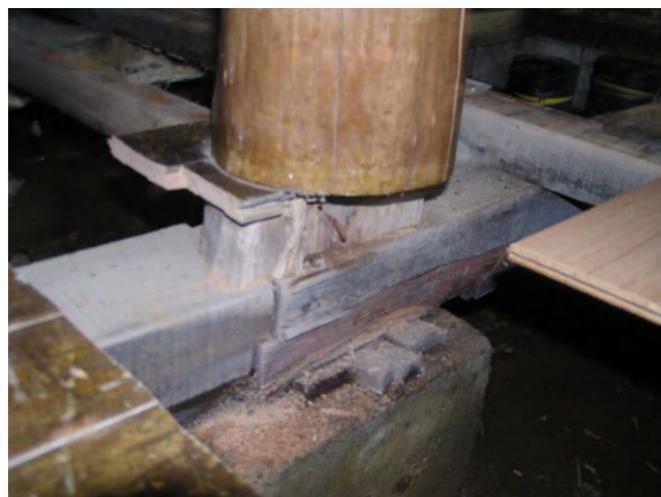
06 小屋全体を支えている主柱4本の1本、基礎との接合状態

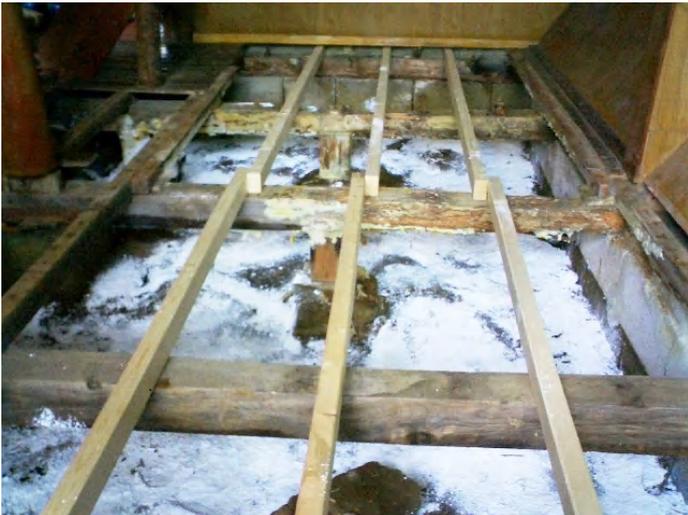
07：屋内北西側の2坪相当床板を撤去+根太仮置+消石灰散布

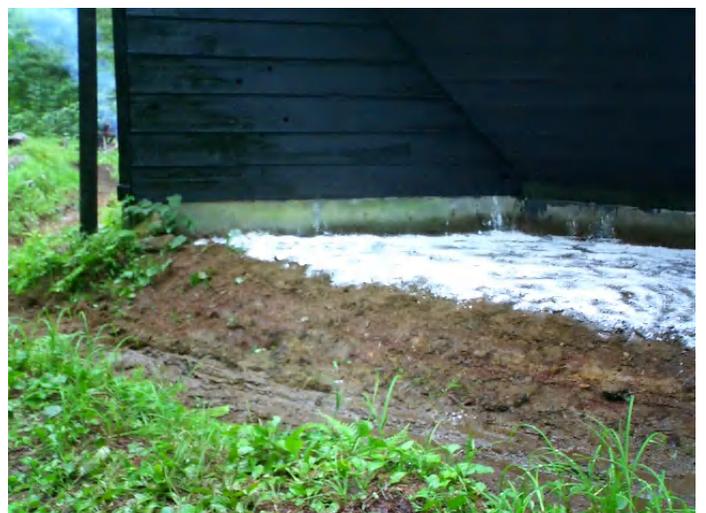
10：屋外北側の基礎部分の吸湿レベル変化が一目瞭然、東側が低く、西方向に高く

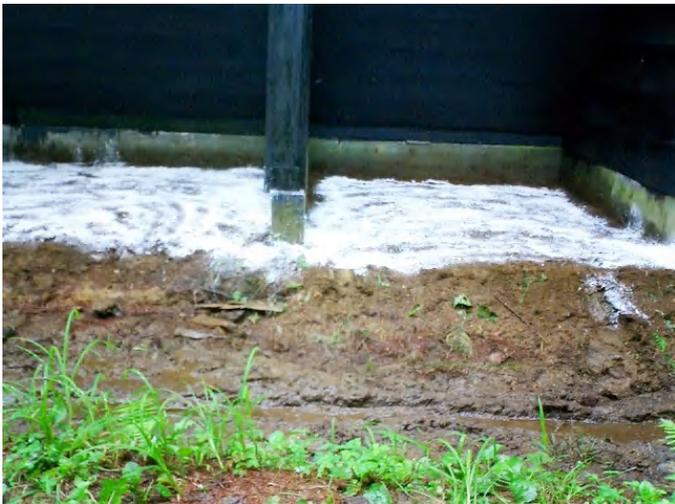
1 1 : 屋外北側雪囲い撤去後盛土削除+消石灰散布⇒基礎部分  
吸湿レベルの変化が歴然としている

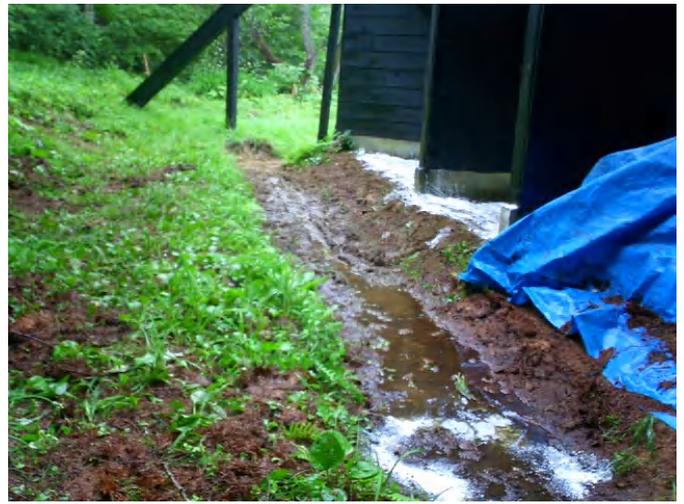
1 2 : 屋外北側排水溝の深堀

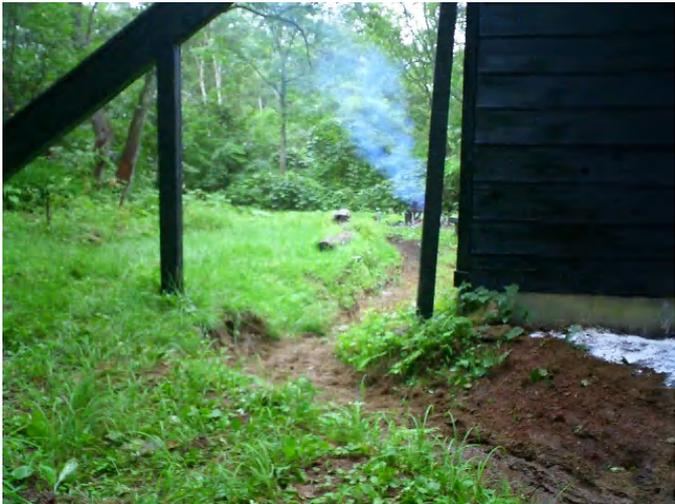
1 3 : 屋外北側から東側へ排水溝を掘る

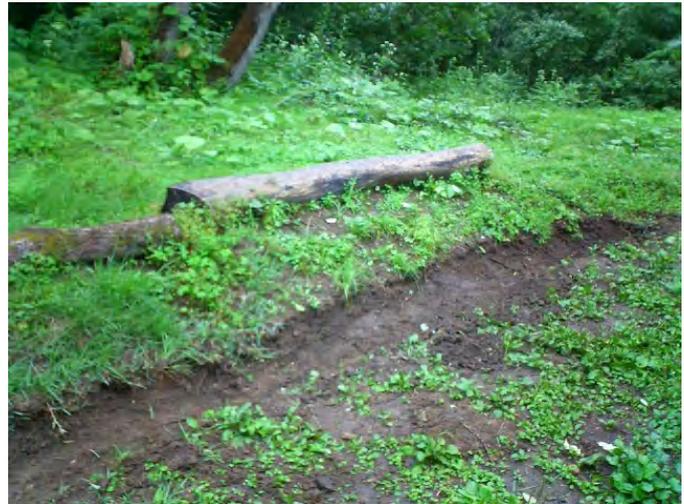
1 4 : 丸太ベンチ前に排水溝を掘る

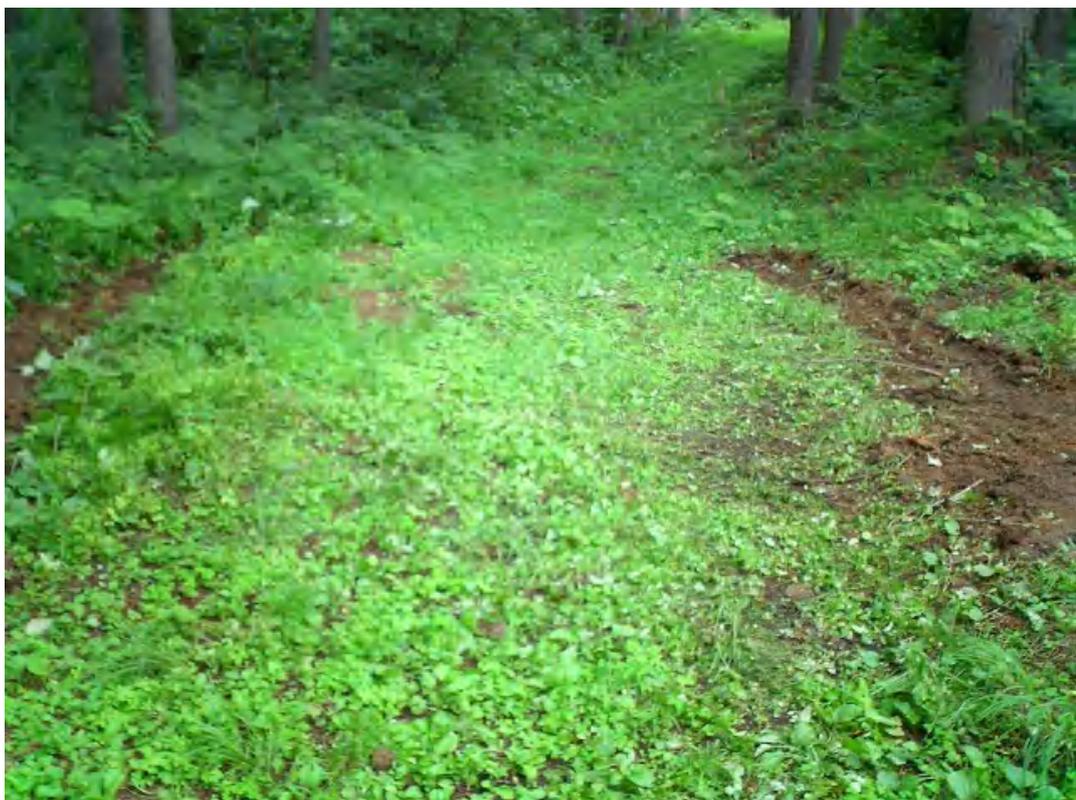
1 5 : 造林小屋と小屋の間にある脱輪しやすい排水溝に小屋側盛土を削って埋める、  
親跡さんと松本さんが大活躍⇒四駆車方向変更可能に、更に林道までの小径を佐木さんが草刈

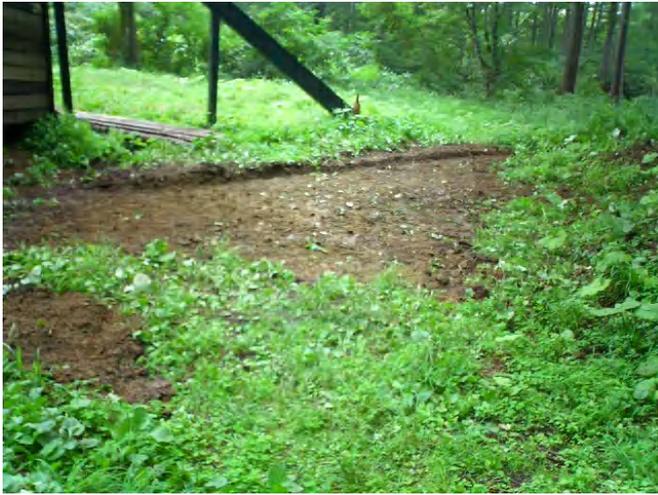
16：屋外玄関前の敷地の傾斜付けをして排水をし易く、安藤さん、榎本さん、鈴木が大活躍

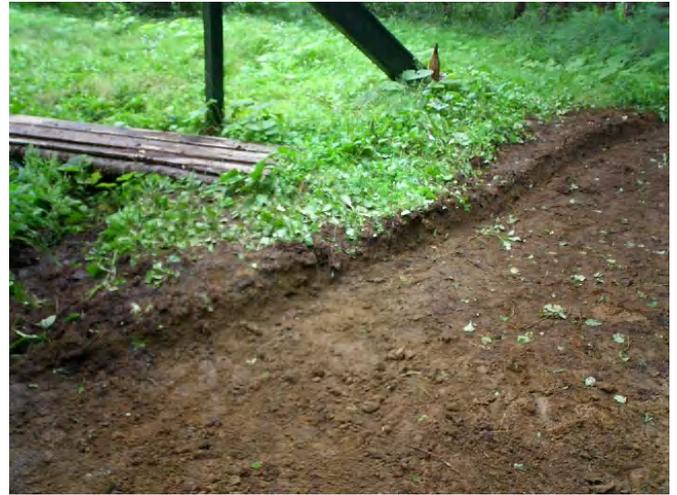
17：屋外正面玄関側、南側の斜面作りと雨水溜まりの排水促進の工夫

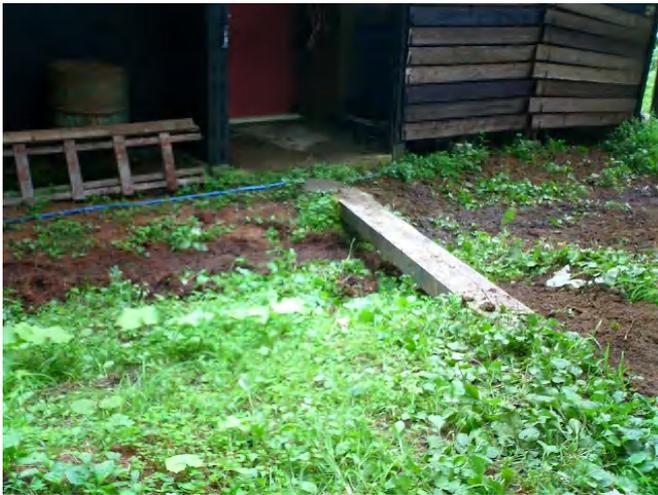
18：屋外正面玄関側の排水溝が水溜まり状態⇒溝の斜面化と小屋側盛土
